RISSPROTOKOLL - MUSTERBERICHT

Aufnahmeobjekt : **Wohnhaus Stanserstrasse 128 – Parzelle Nr. 965**

Bauvorhaben : Neubau Mehrfamilienhaus
Fronhofenstrasse 13
6390 Engelberg

Erstaufnahme : 15. Oktober 2011

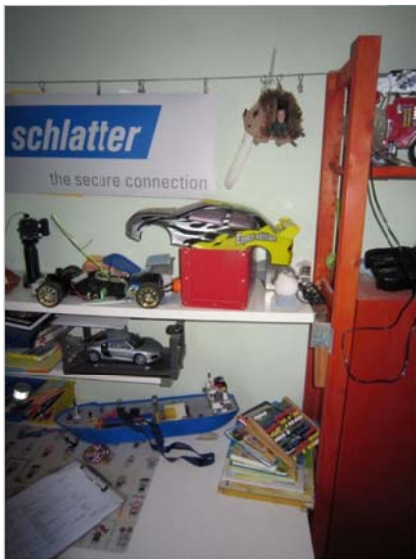
Foto 1 – Zimmer 3 im Obergeschoss

WH	DTR	fR-mR < 0.50 mm,	mehrseitig	
		WV	DTR	fR-mR < 0.30 mm,	grossflächig	Putzablösung lokal
		WR	DTR	fR-mR < 0.30 mm,	grossflächig	
		WL	DTR	fR-mR < 0.30 mm,	grossflächig	Putzablösung lokal
Zimmer 2	Südwest	De			Holz, Leichtbau, Isolation etc.	i.O. - keine Bemerkungen
		Bo			Holz, Linoleum, Teppich, Kunststoff etc.	
		Wä	DTR	fR-mR < 0.30 mm,	grossflächig	
		WH	ETR	fR-mR < 0.30 mm,		Ecke WR
		WH	STR	fR-mR < 0.20 mm, L = < 20 cm	in Richtung De	Sturz rechts
		WV	ETR	fR-mR < 0.30 mm, L = < 100 cm	in Richtung De	Ecke WR
		De	SR	fR-mR < 0.50 mm,	lokal	Putzablösung lokal
Zimmer 3	West	Bo			Holz, Linoleum, Teppich, Kunststoff etc.	
		WV	ETR	fR-mR < 0.50 mm, L = < 50 cm	in Richtung De	Ecke WR
		WR			Befestigung von Bücherregal gelöst – siehe Foto 1 + 2!	
		De			Holz, Leichtbau, Isolation etc.	i.O. - keine Bemerkungen

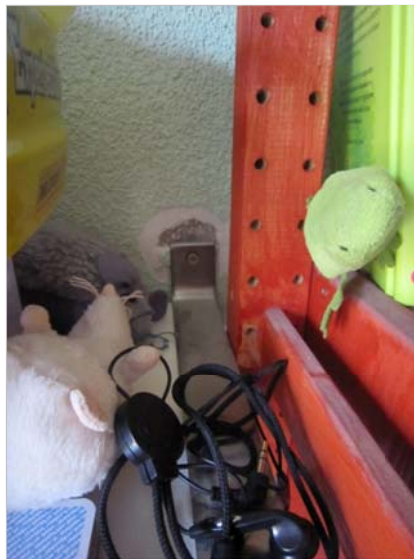
Foto 2 – Detailfoto zu 1

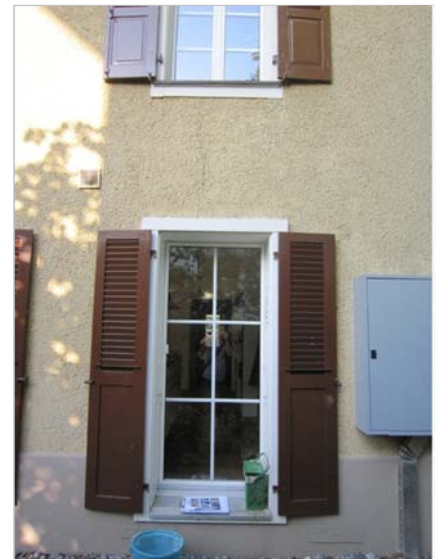
Foto 3 – Sturz bei Küche (Ostfassade)

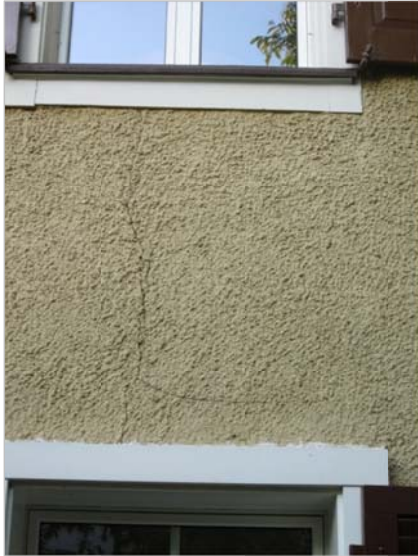
Foto 4 – Detailfoto zu 3

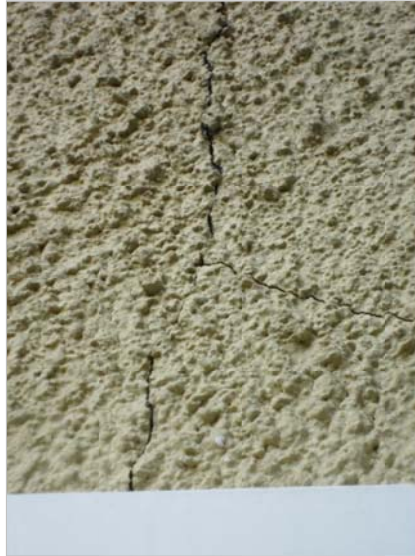
Foto 5 – Detailfoto zu 3

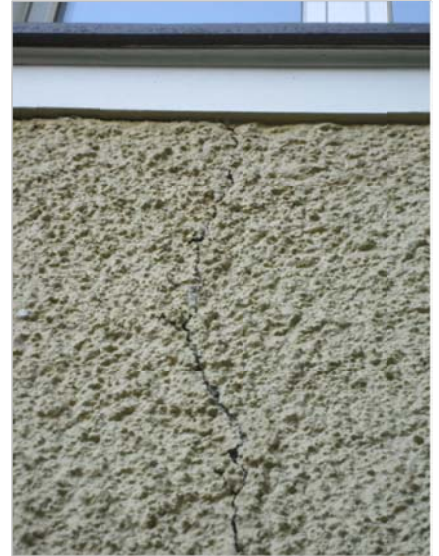
Foto 6 – Detailfoto zu 3

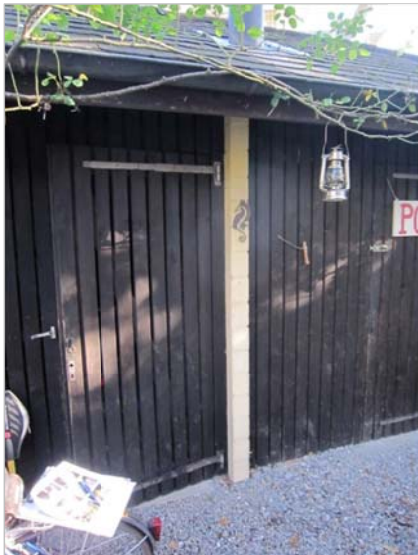
Foto 7 – Riss in Lagerfuge (Velo/Heizung)

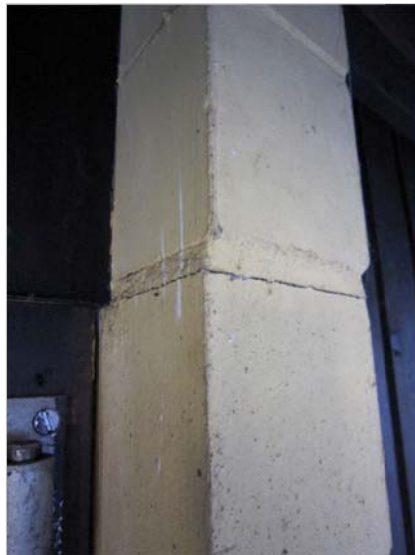
Foto 8 – Detailfoto zu 7
